CÂMARA MUNICIPAL DE PIRASSUNUNGA

121/2021

INDICAÇÃO ENCAMINHE-SE AO SENHOR PREFEITO MUNICIPAL

LAUDO DE VISTORIA E AUTORIZAÇÃO N. 2012020	CÃO N. 201/2020
N * PROCOLO: 3346/2020	Telefone (19) 99512-9589//994183244
Requerente Gisele du Conceição Silva	CBE CMPJ RG: 339,995.618-58
Endereço da propriedade. Rua Canadá, nº915, Av. das Nações - atrás da "Barraca do Caldo de Cana"	ts da "Barraca do Caldo de Cana"
EM VISTORIA AO LOCAL, CONSTATOU-SE QUE

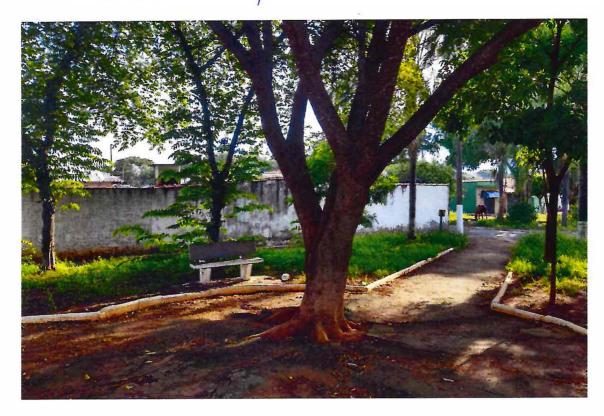
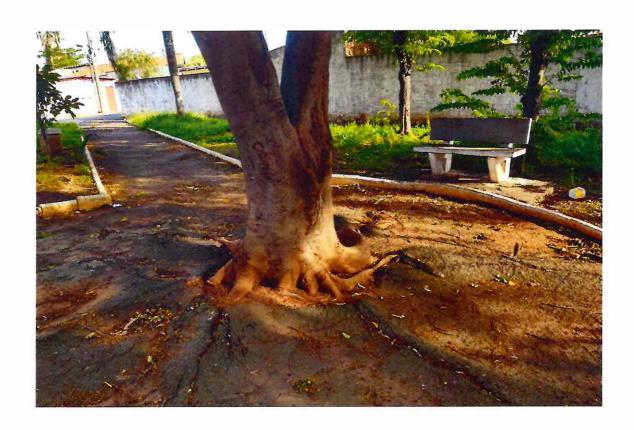
Vereador Cesar Lamos da Costa Airore Praça na avenida das nagos

Considerando que a árvore do tipo flamboyant que se encontra plantada na pequena praça localizada na Avenida das Nações, Vila Esperança, está representando perigo de tombamento, colocando em risco as residências vizinhas;

Considerando que, é evidente que com a retirada do arbóreo do local onde se encontra plantado, por certo advirão problemas com a calçada em torno do tronco retirado, havendo necessidade de também se promover a correção necessária no calçamento, possibilitando um normal trafego de pessoas pelo local.

Diante do exposto, INDICO Senhor Prefeito Municipal, pelos meios regimentais, verifique a possibilidade de determinar o Setor competente da Municipalidade realizar a retirada da árvore do tipo flamboyant, existente na pequena praça das Nações, Vila Esperança, pois representa perigo de tombamento com resultados imprevisíveis, bem como realizar os consertos da calçada após sua retirada, para se evitar acidentes.
